Castello di Montorio Veronese

Da Wikipedia, l'enciclopedia libera.

Il **castello di Montorio** è un castello di origine medievale situato sulla collina di Montorio Veronese, a cui nell'Ottocento fu annesso una grande batteria, entrando a far parte così nuovamente dell'imponente sistema difensivo di Verona.

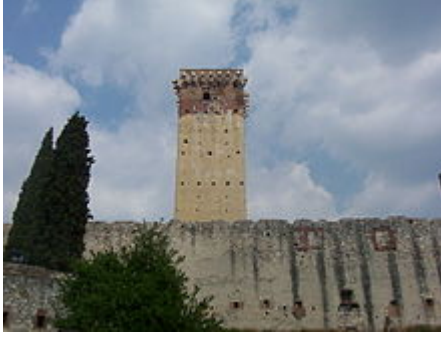
Torre principale

L'impianto dei due recinti era irregolare per l'adattamento alla sommità del colle di Montorio. Allo stato attuale, possiamo riconoscere sia il vasto impianto d'insieme del castello, sia alcune opere che contrassegnano le principali fasi costruttive medievali. All'interno del castrum si erge l'alto mastio (XII secolo), a conci squadrati di tufo, su basamento marmoreo; la sopraelevazione di laterizio, con i resti dell'apparato a sporgere sono scaligeri (1360-1380).
